Proceso de planificación comunitaria Jacob Riis Houses – Reuniones de residentes: Reunión 7 en el 22 de octubre y Reunión 8 en el 29 de octubre de 2024

Asociación de Residentes de Jacob Riis + BFJ Planning + New York City Housing Authority + Nelligan White Architects

Evaluación de condiciones existentes

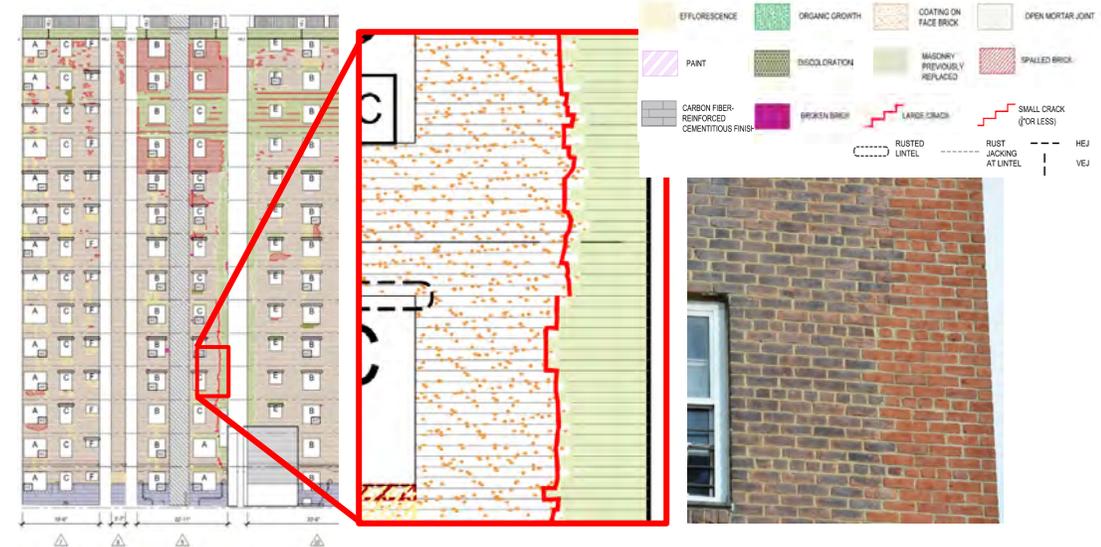
- Daño de los ladrillos es extensivo, más de lo habitual debido al ubicación de los edificios.
- Puede ser posible reparar el ladrillo incrementalmente en algunos lugares; en otros, reemplazo del ladrillo o revestimiento es requerido.
- Las paredes exteriores no tiene aislamiento, entonces los edificios son muy ineficiente energéticamente y es difícil para los residentes controlar las temperaturas interiores.

Edificio 5 (1141 FDR Drive) cartografía del daño

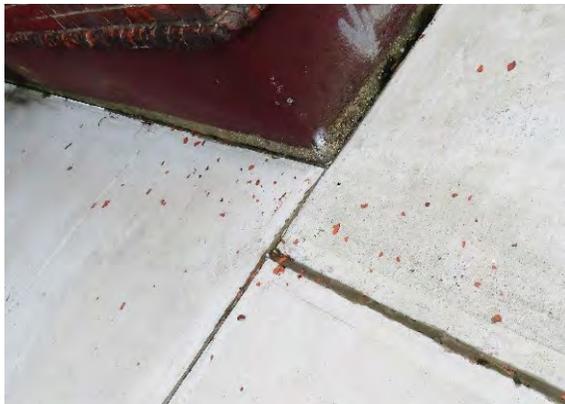
Pedacitos del cascajo del ladrillo en la vereda

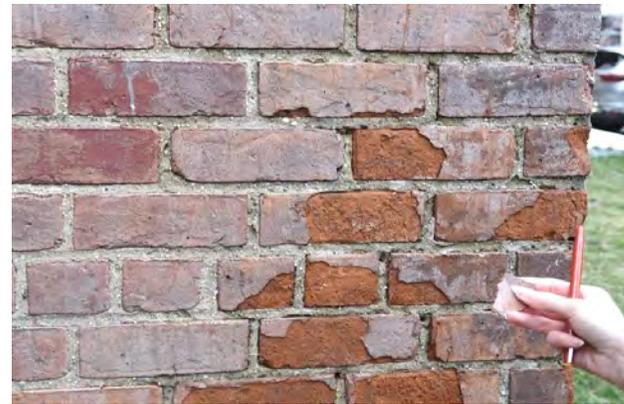
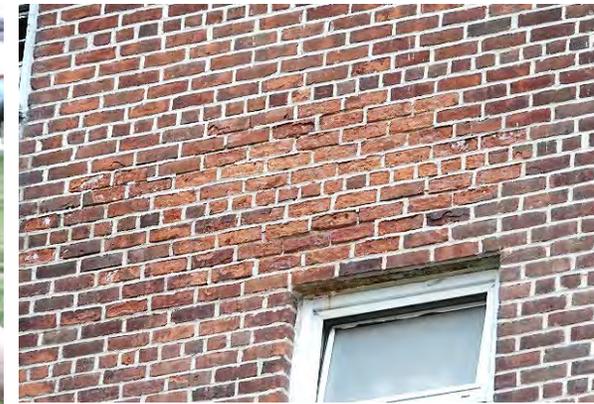
Edificio 2: ladrillo descascarillado en la zona de la bañera

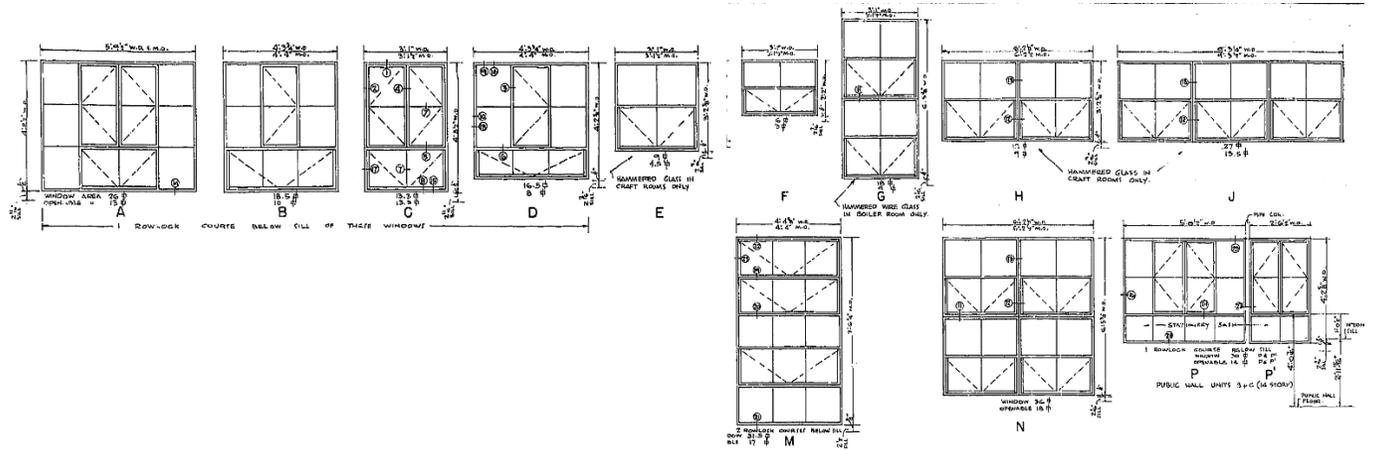
Ventanas fue instalada en 1982 y debe ser reemplazado con ventanas nuevas que cumplen con códigos de energía del presente y que igualan la apariencia de las ventanas originales.

Condición presente de las ventanas de Riis Houses

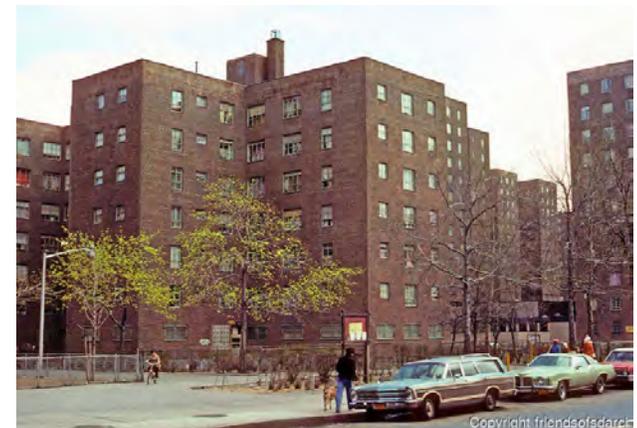
Ventanas originales de Riis Houses

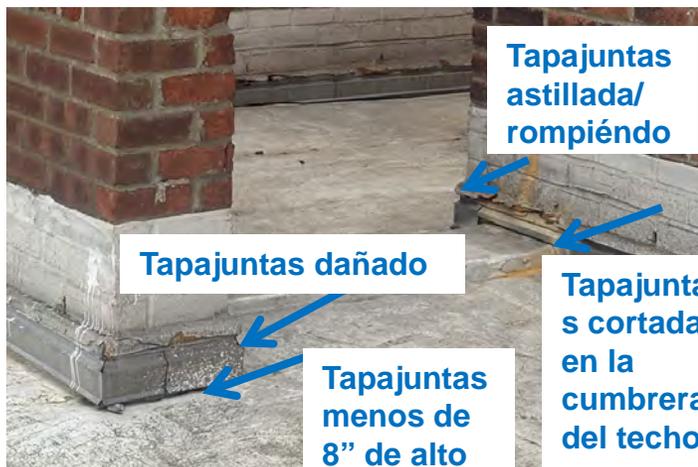
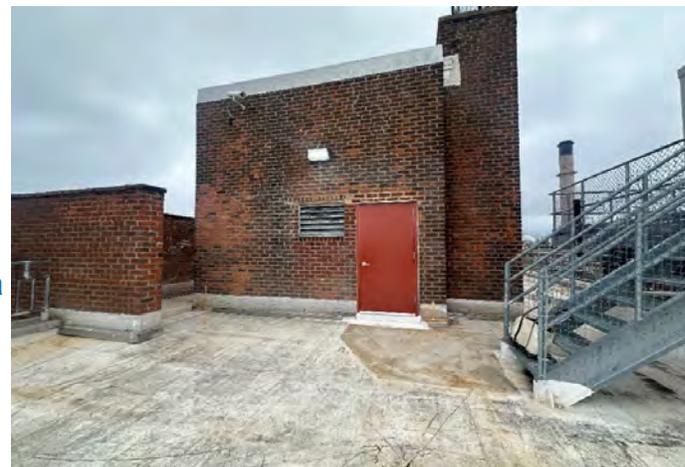
La mayoría de los techos han sido reemplazados recientemente, pero reparos son necesaria para eliminar encharcamiento y filtraciones.

El origen de las filtraciones en los pisos altos es de los parapetos. **Parapetos deben ser reemplazado.**

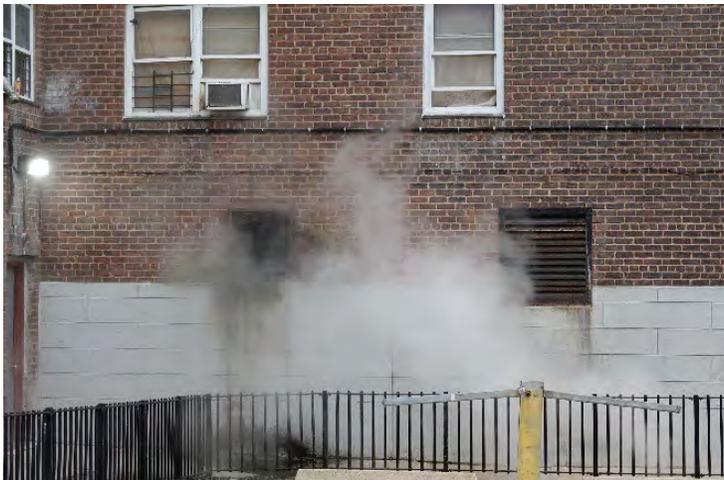
- Sistemas eléctricos, plomería, y sistemas de ascensores son pasado de su vida útil y deben ser reemplazado.
- La sistema de calefacción de vapor probablemente requiera reemplazo completo.
- Hay una oportunidad para considerar sistemas modernas que incorpora, calefacción, enfriamiento, y ventilación.

Fuga de vapor en edificio 4
(1225 FDR Drive)

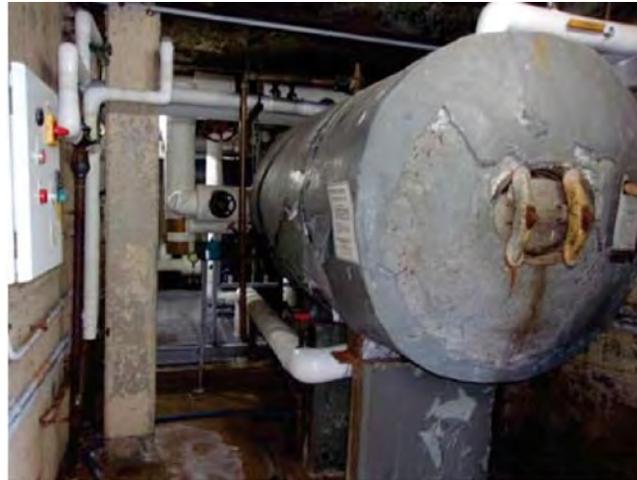
Generador de vapor a agua y sistema de tanque para
almacenamiento de agua caliente en edificio 9

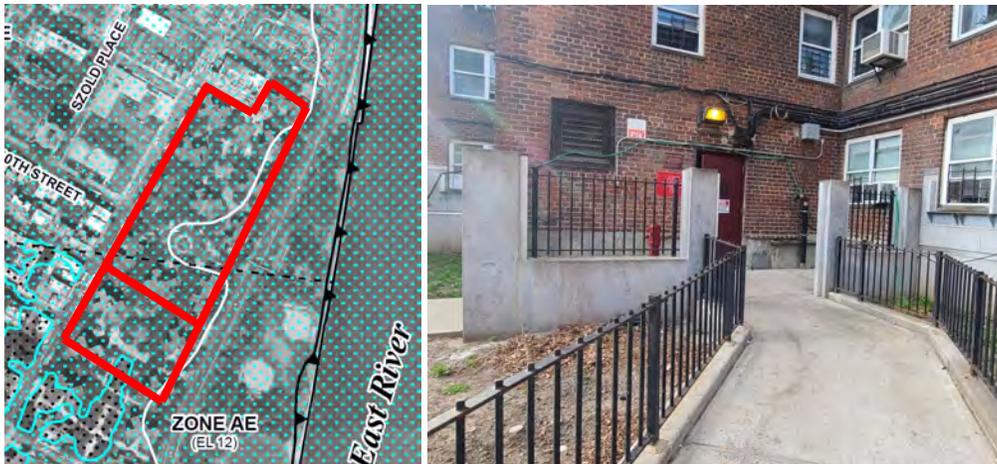
- Aproximadamente el 25% de apartamentos contienen pintura a base de plomo, que debe ser eliminado.
- Tierra contaminada y el alquitrán de hulla subterráneo debe ser rehabilitado y coordinado con un plan de inversión más amplio.
- El desarrollo es enteramente en una llanura de inundación y es vulnerable a inundaciones pluvios y marejada ciclónica.

La zona en cian tiene una probabilidad de inundación 1% anualmente.

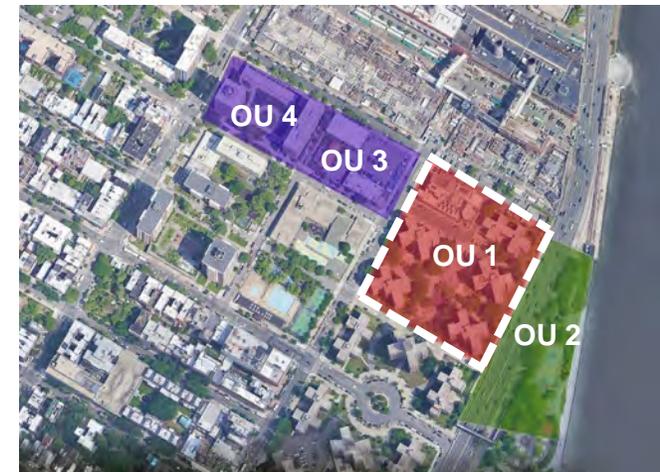
Programa de gas manufacturado (MGP)

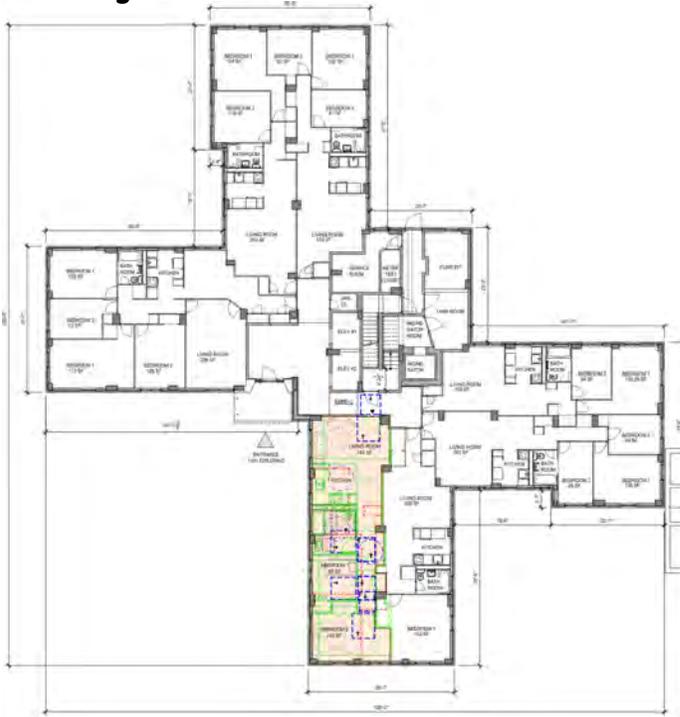
Edificio tipo B – unidades planta baja (2, 3, 5, 6, 13, 15, 18)

Solamente una unidad por edificio podría ser accesible fácilmente, **cuatro** en total.

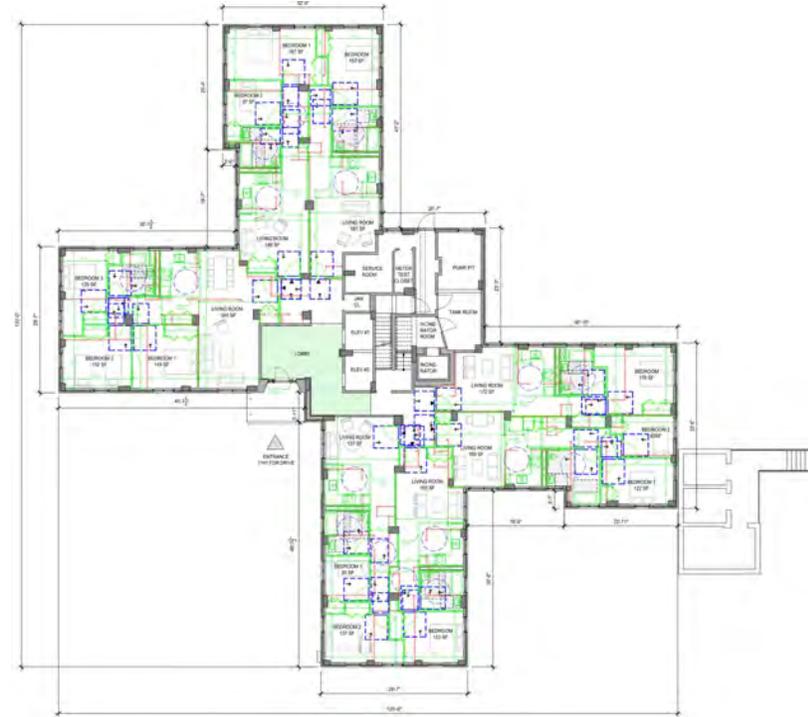
Edificio tipo B – unidades planta baja (2, 3, 5, 6, 13, 15, 18)

En total, **(28) unidades** podrían hacer accesible en la planta baja de estos edificios, reconfigurando el diseño enteramente.

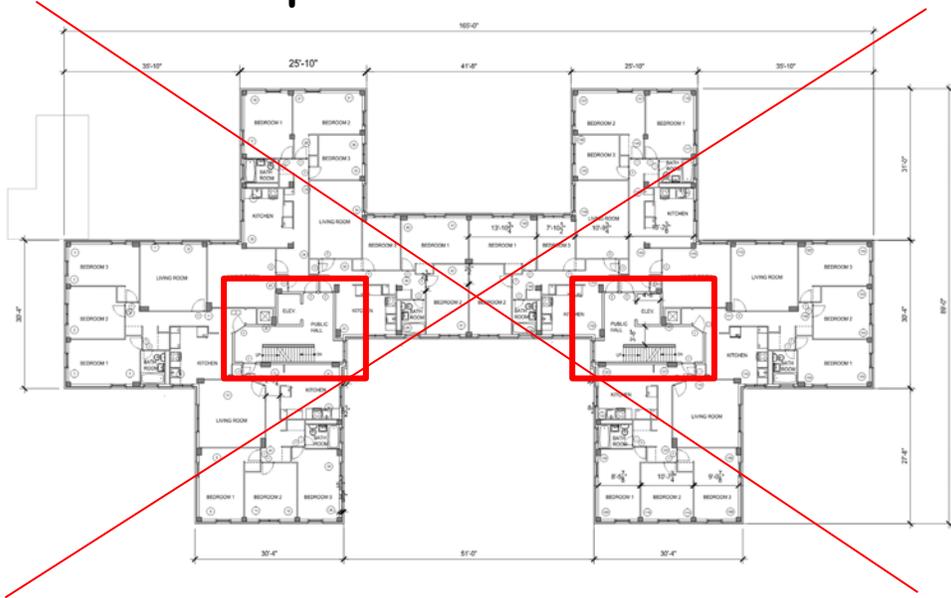
Edificios tipo A-AR (1, 4, 7, 9, 12, 16, 17)

Estos edificios no sean práctico para convertir.

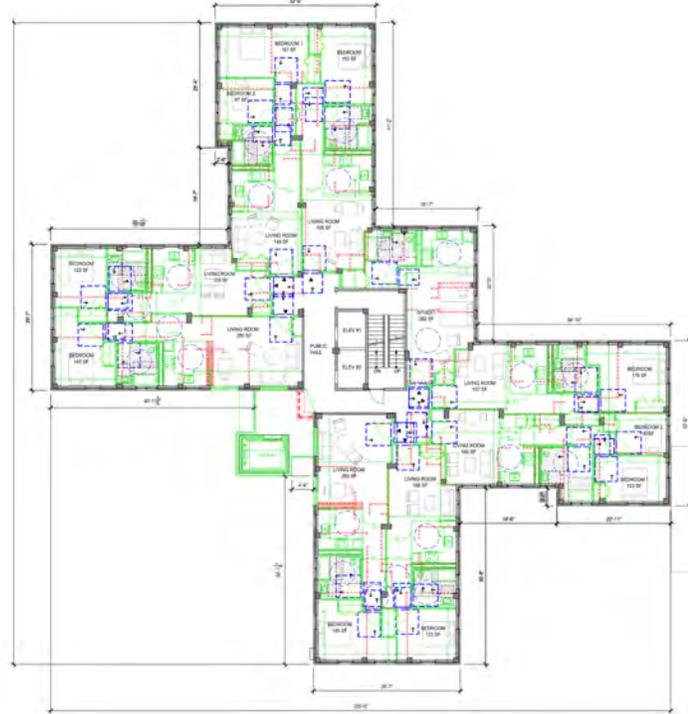
Edificios tipo B (2, 3, 5, 6, 13, 15, 18)

En total, **(117) unidades** en cada edificio podrían hacer accesible, instalando un ascensor nuevo ADA, y reconfigurando el diseño entero.

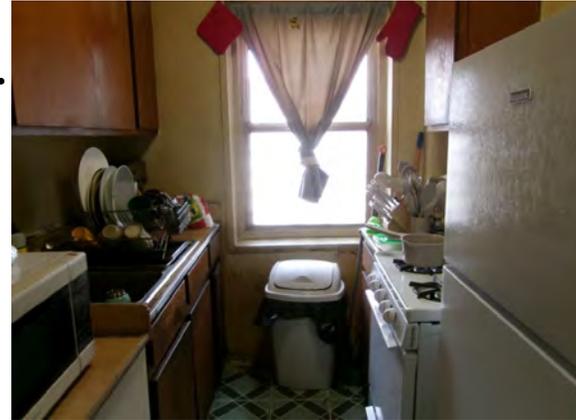
- Deben reemplazar las cocinas y los baños.
- Deben impermeabilizar los pisos y las paredes.
- Deben reemplazar o reparar los tubos de plomería.
- Probablemente, será necesario actualizar el servicio eléctrico.

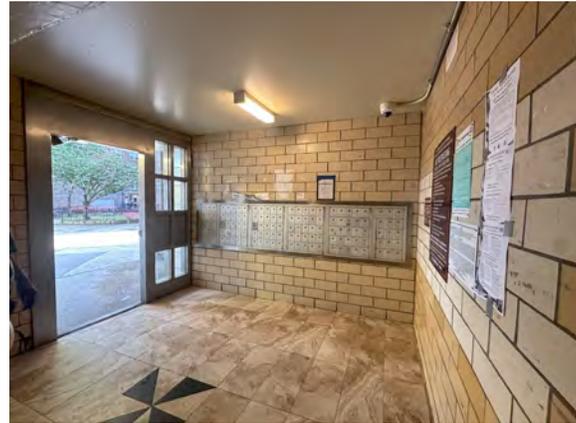
- Las puertas de los vestíbulos y las sistemas de intercomunicación systems necisitarán reparación o reemplazo.
- Nuevo sistemas de seguridad debe ser instalado.

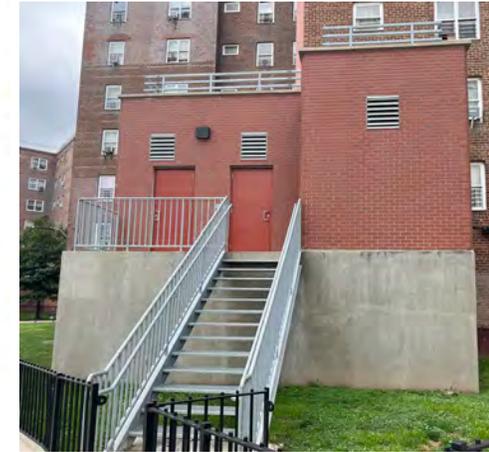
Utility Annexes Constructed at Riis

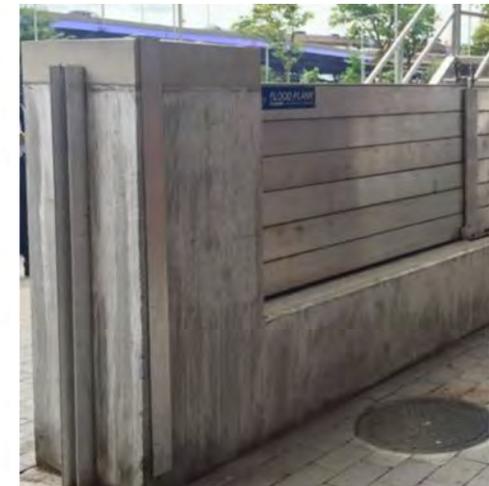
Flood Walls Installed at Riis

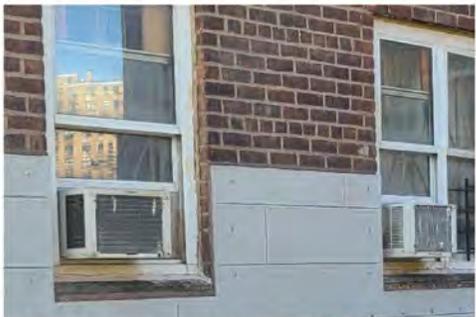
Flood Protection at Riis Houses

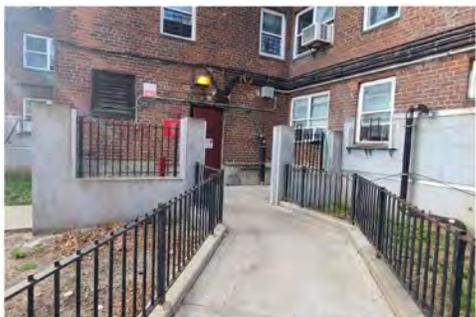
Flood Protection at Riis Houses

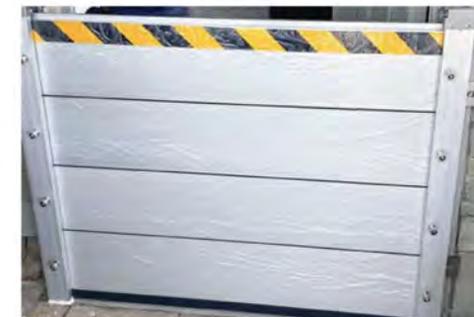
Flood Planks

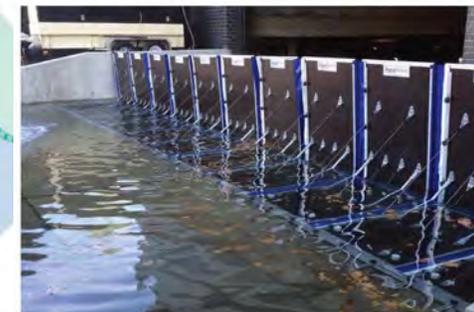
Example of Flood Planks Installed to Control Flooding

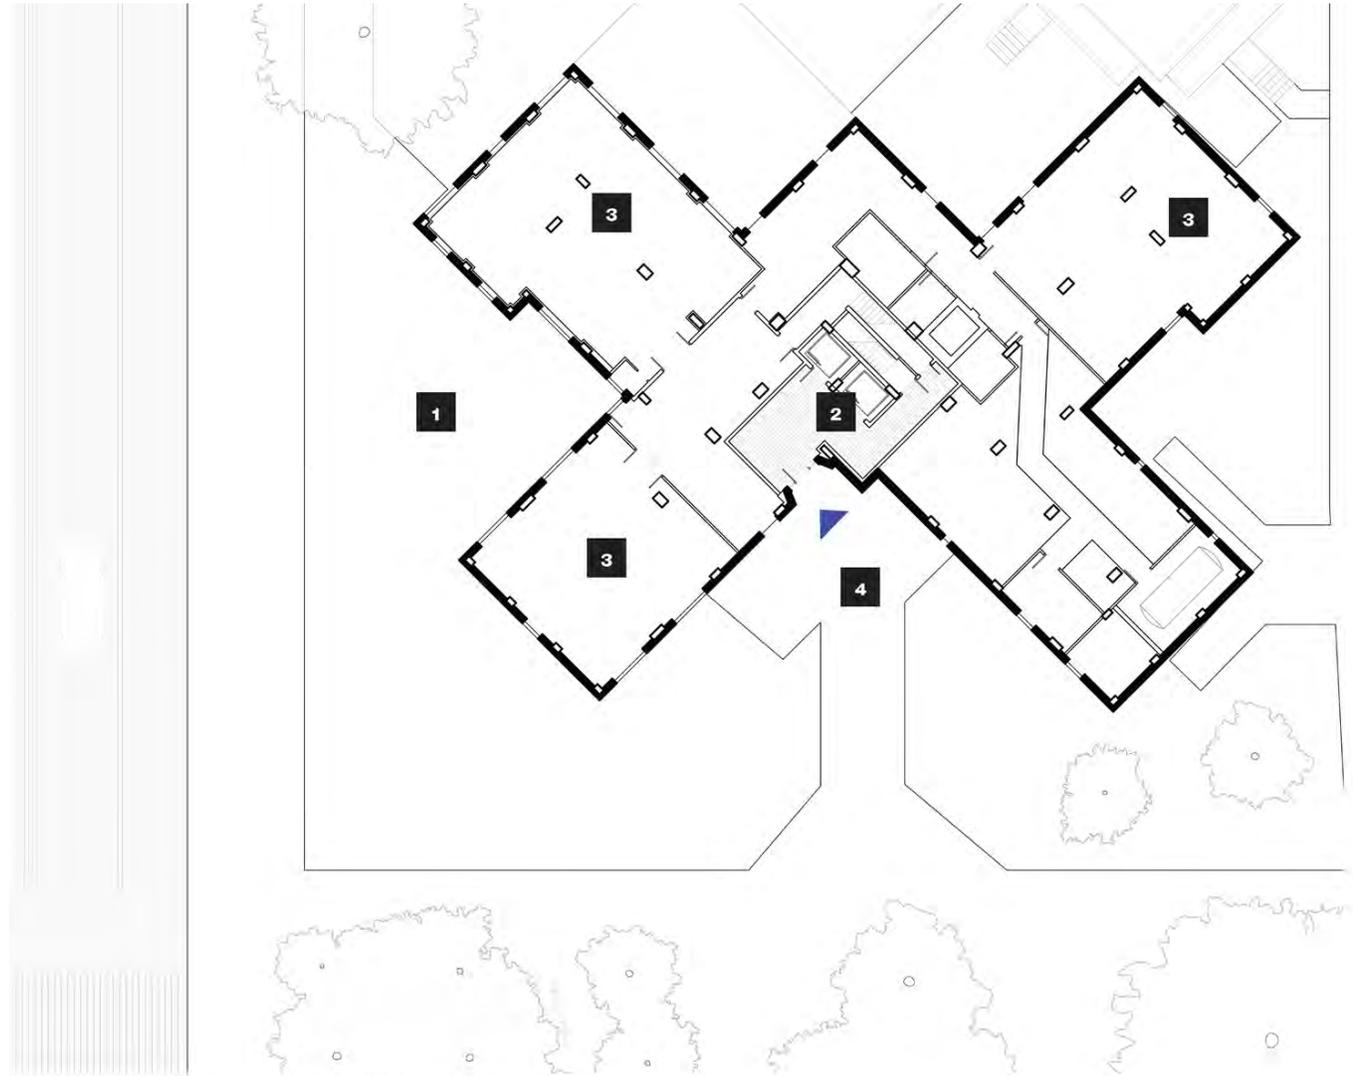
Plano existente

- 1** **Tela desconectada**
El plano existente de los edificios es remota de la acera, aislando Riis del resto del vecindario
- 2** **Espacio insuficiente en los vestíbulos**
Los vestíbulos existentes son pequeños, faltando cuentas de seguridad, y están generalmente insuficiente para necesidades modernas.
- 3** **Espacio subutilizado**
Hay oportunidades para reprogramar la planta baja para servir mejor a los residentes.
- 4** **Entrada**
La secuencia de entrada existente no permite una zona para los residentes se reúnan.

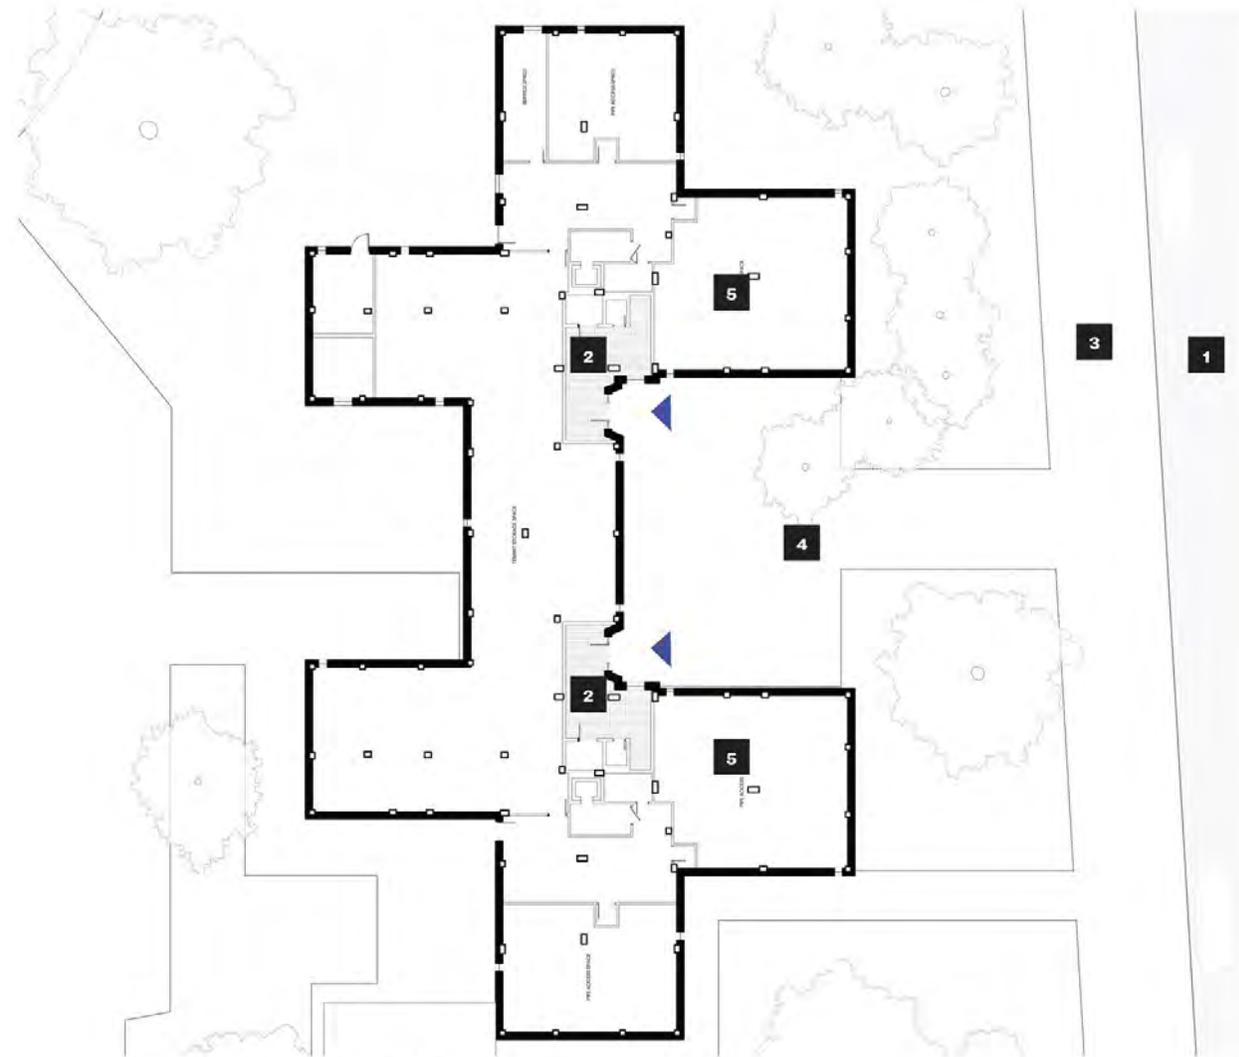
Plano existente

La ubicación del vestíbulo contiguo con la carretera se resulte en niveles de ruido y contaminación del aire elevados, impactando la comodidad y bienestar de los residentes.

Los vestíbulos existentes son pequeños, faltando cuentas de seguridad, y difícil de acceder.

La acera existente es expuesta a los elementos y es contiguo con la carretera.

La entrada existente falta comodidad y falta proporcionar un espacio atractivo para reunir a los residentes.

Hay oportunidades significativas para reprogramar la planta baja para satisfacer las necesidades de los residentes y crear espacios más útiles.

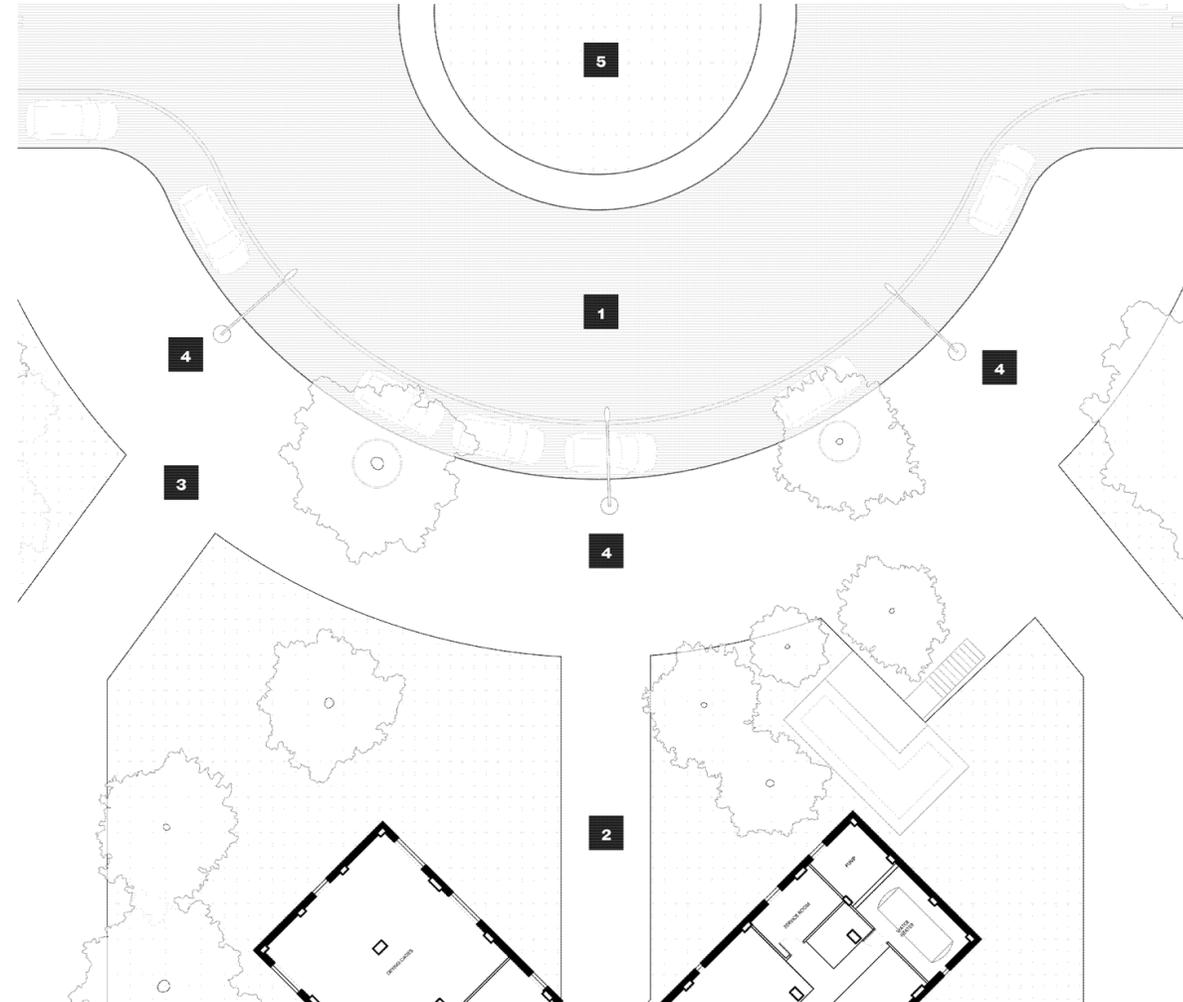
Plano existente

La rotonda Riis sirve como una vía concurrido para vehículos accediendo al FDR de Manhattan, causando tráfico significativo en una zona residencial. La construcción que continua hace que este espacio sea inutilizable.

La entrada actual del edificio es pequeño y falta el ambiente comodo necesario para aumentar las experiencias de residentes y visitantes.

Actualmente, no hay medidas de seguridad implementadas para regular acceso al sitio Riis, dejando el area vulnerable.

El origen único de iluminación es algunos faralos estandar destinado para carreteras.

El círculo comunitaria y la zona del mástil de bandera ha sido dañado debido a la construcción que continua.

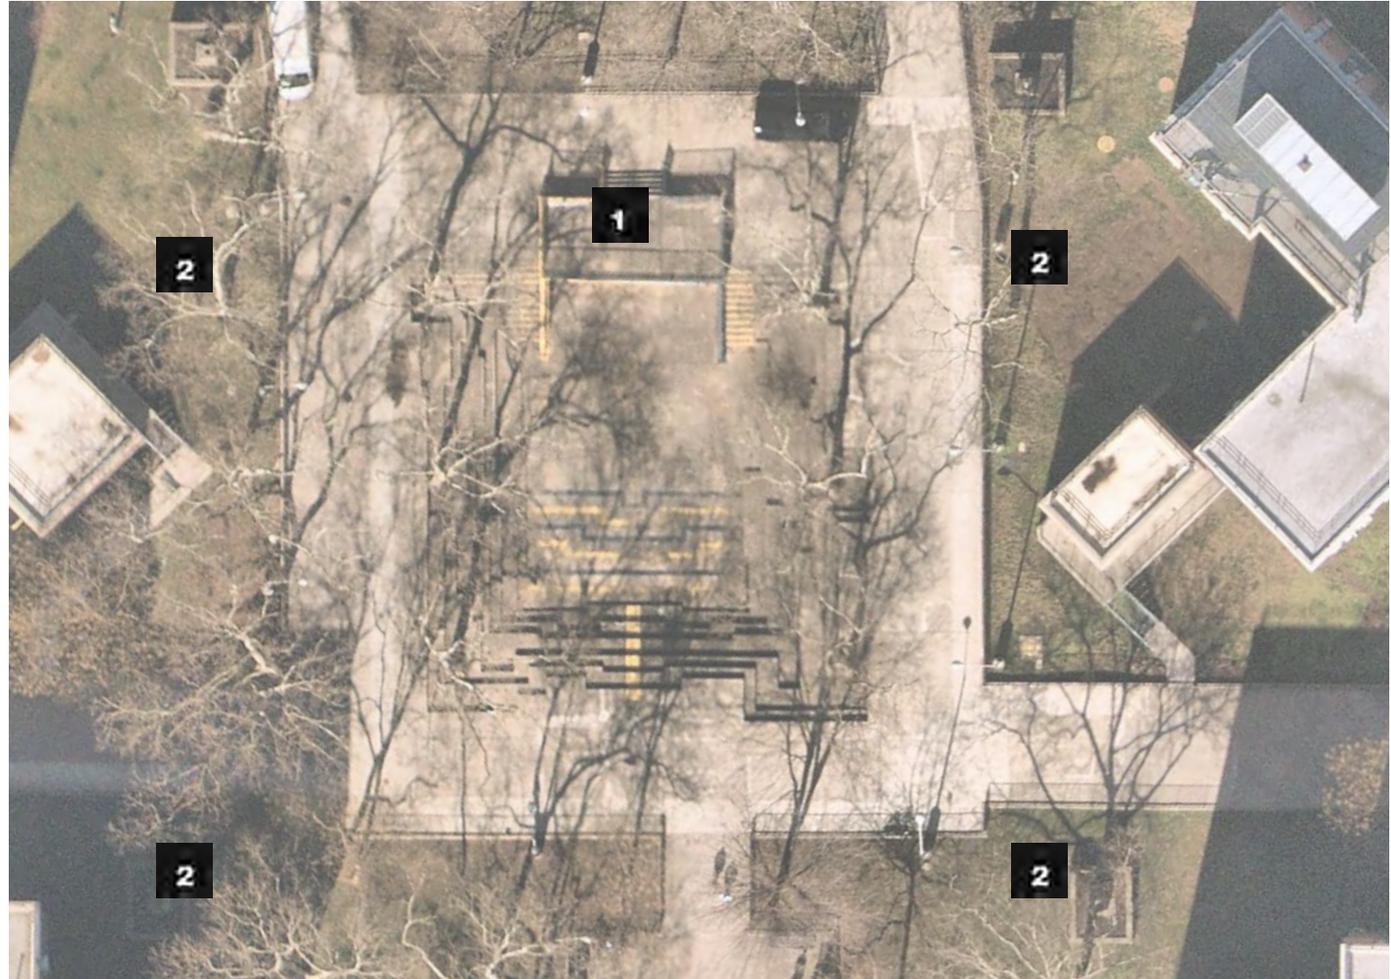
Plano existente

El enrejado histórico y la iluminación del sitio residencial ha sido eliminado de la zona del anfiteatro, eliminando la memoria del espacio.

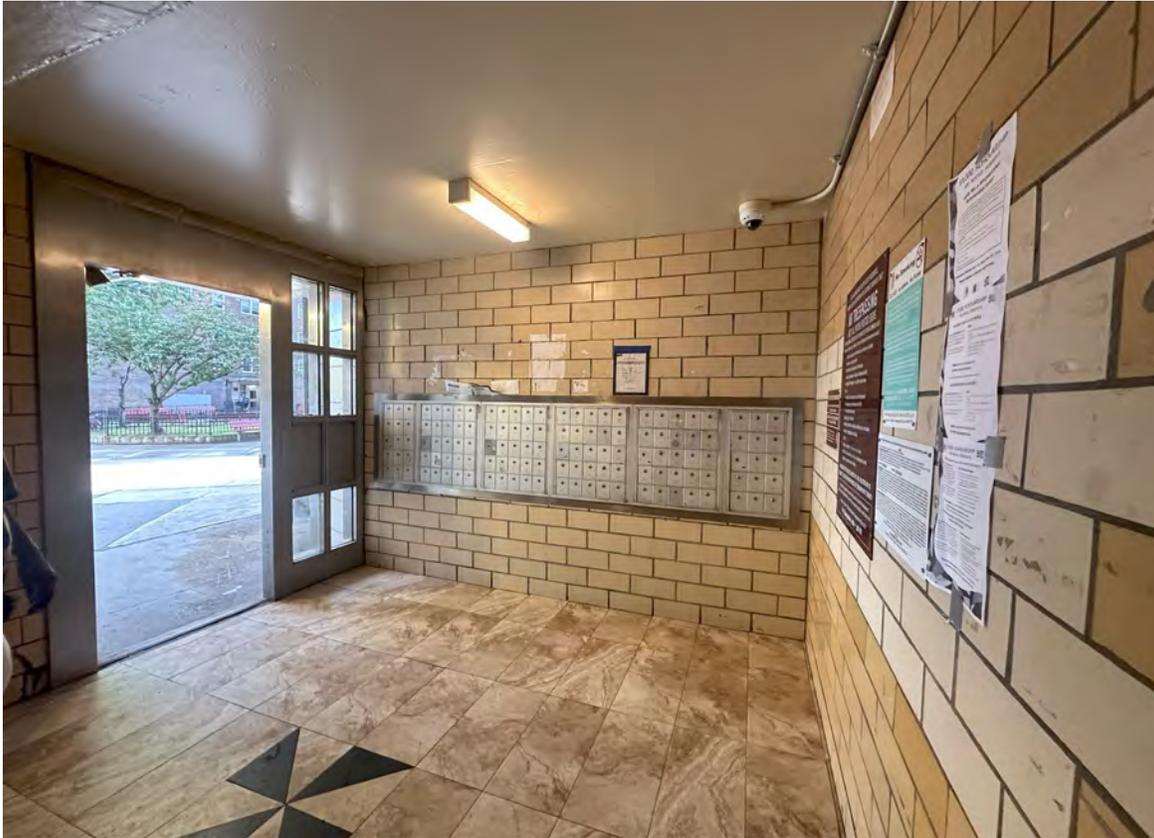
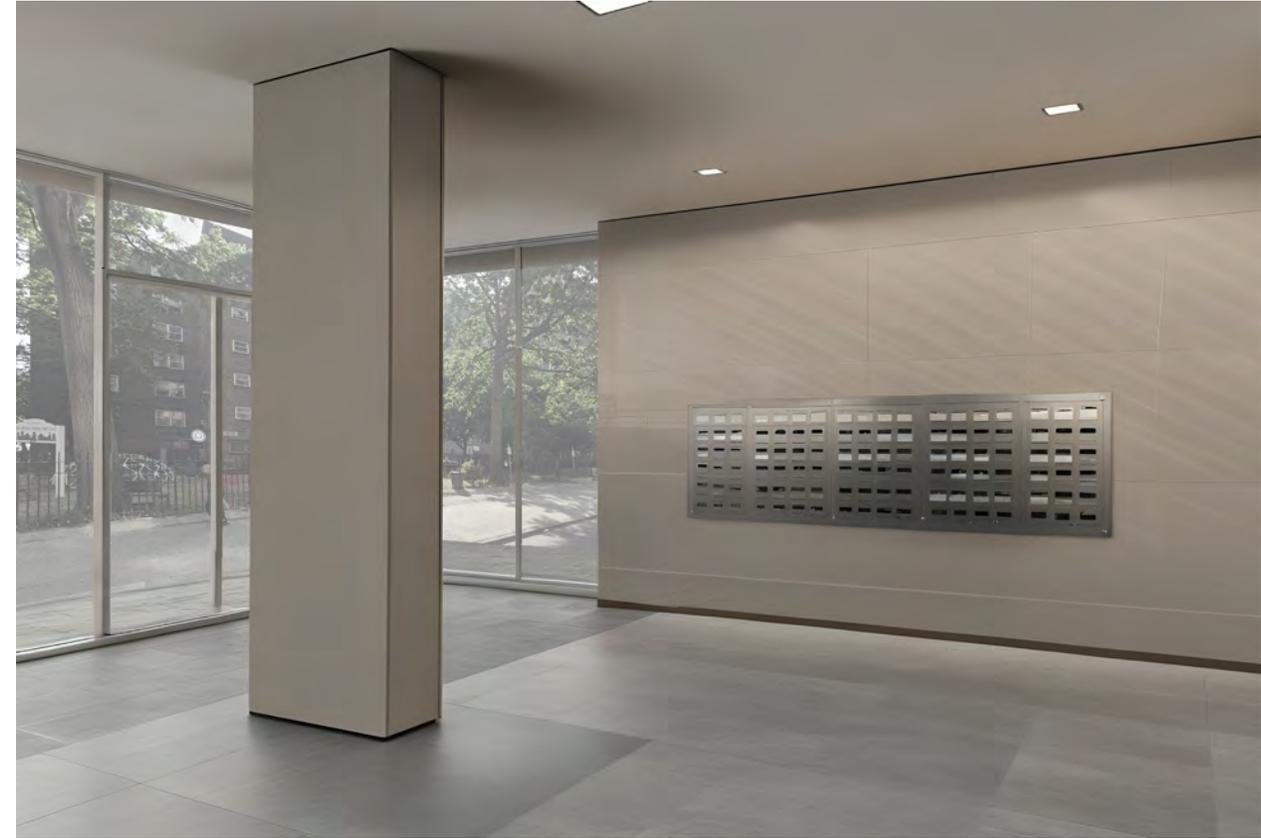
Estas imágenes muestran antes-y-después foto y ejemplo de representación del interior de un vestíbulo completamente renovado, que incluye pisos, tratamiento de paredes, iluminación, y buzónes nuevos.

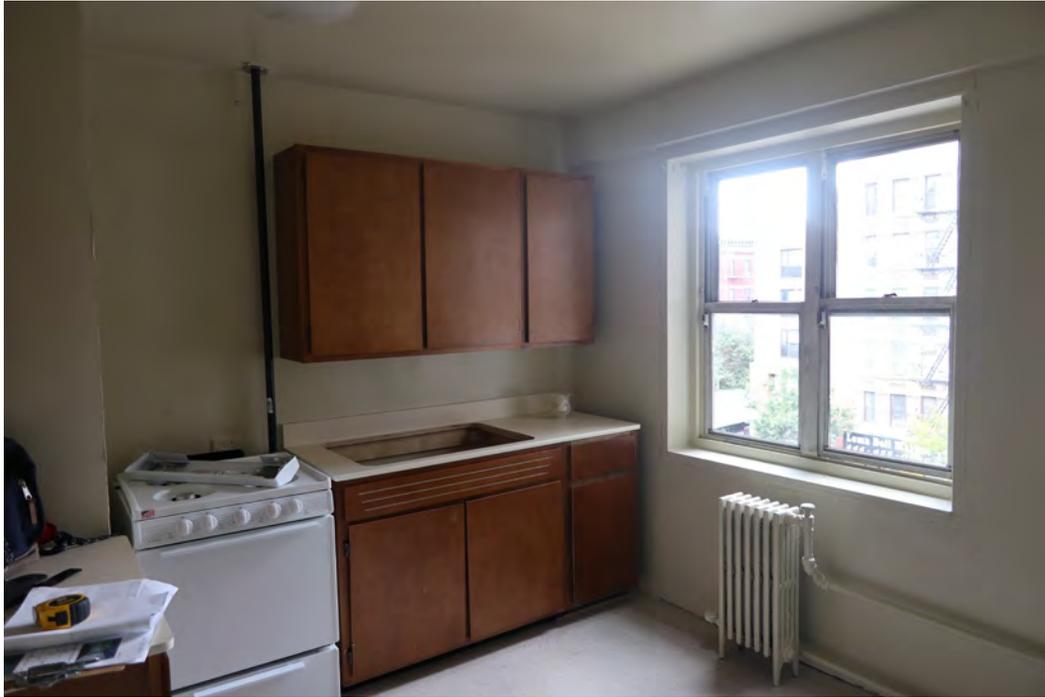
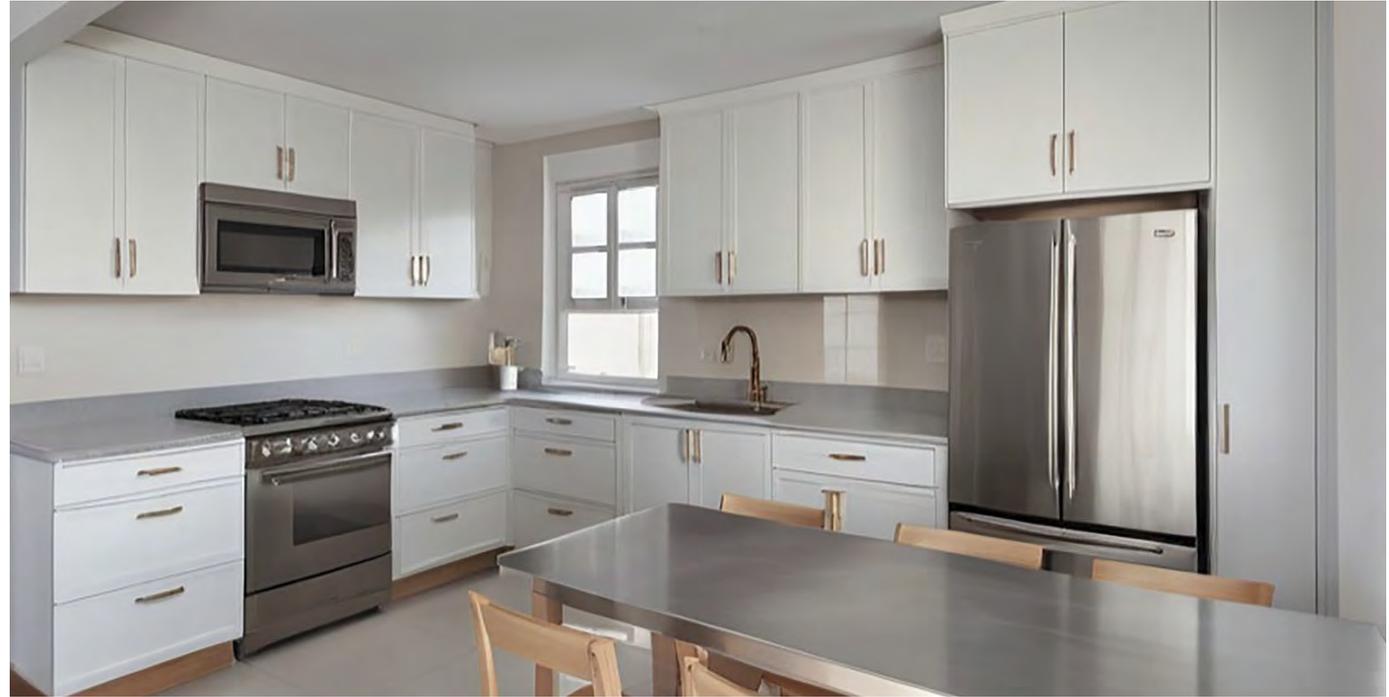
Estas imágenes muestran un antes-y-después foto y ilustración de ejemplo de un apartamento completamente renovado, incluyendo pisos, electrodomésticos, y and gabinetes nuevos, a lo largo de mejoras eléctricas y de la plomería.

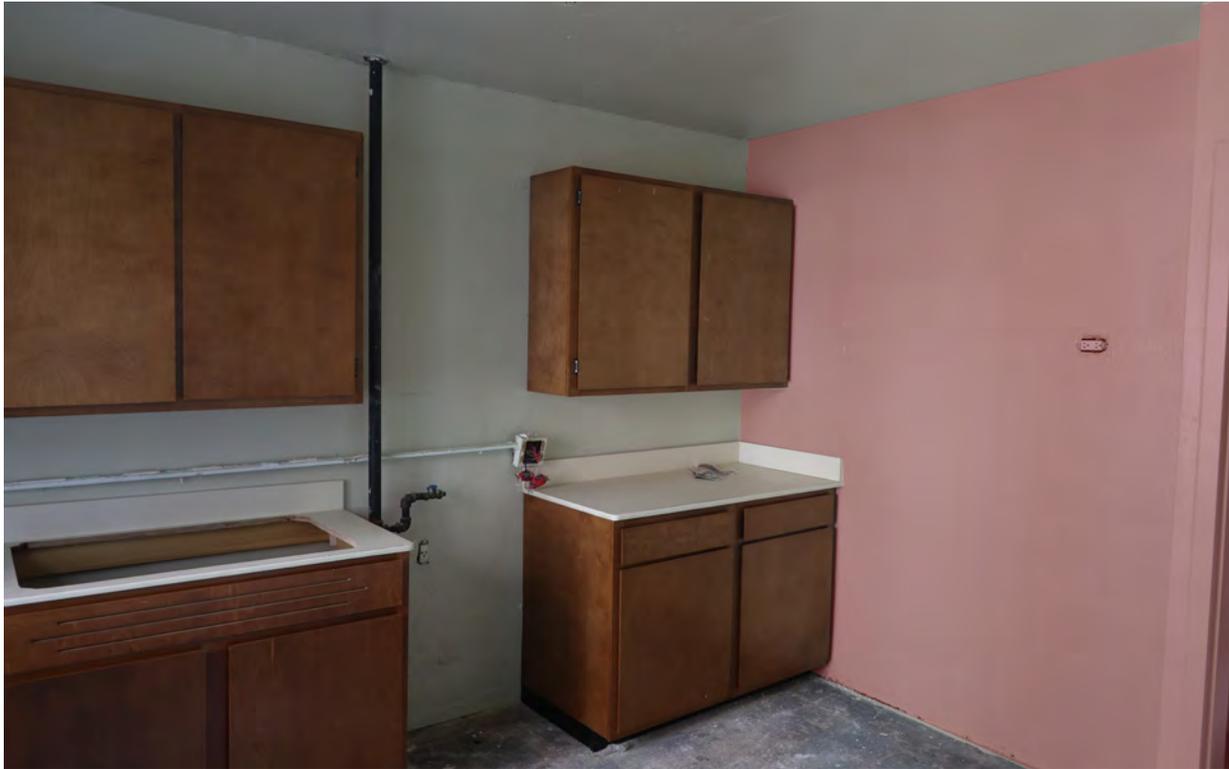
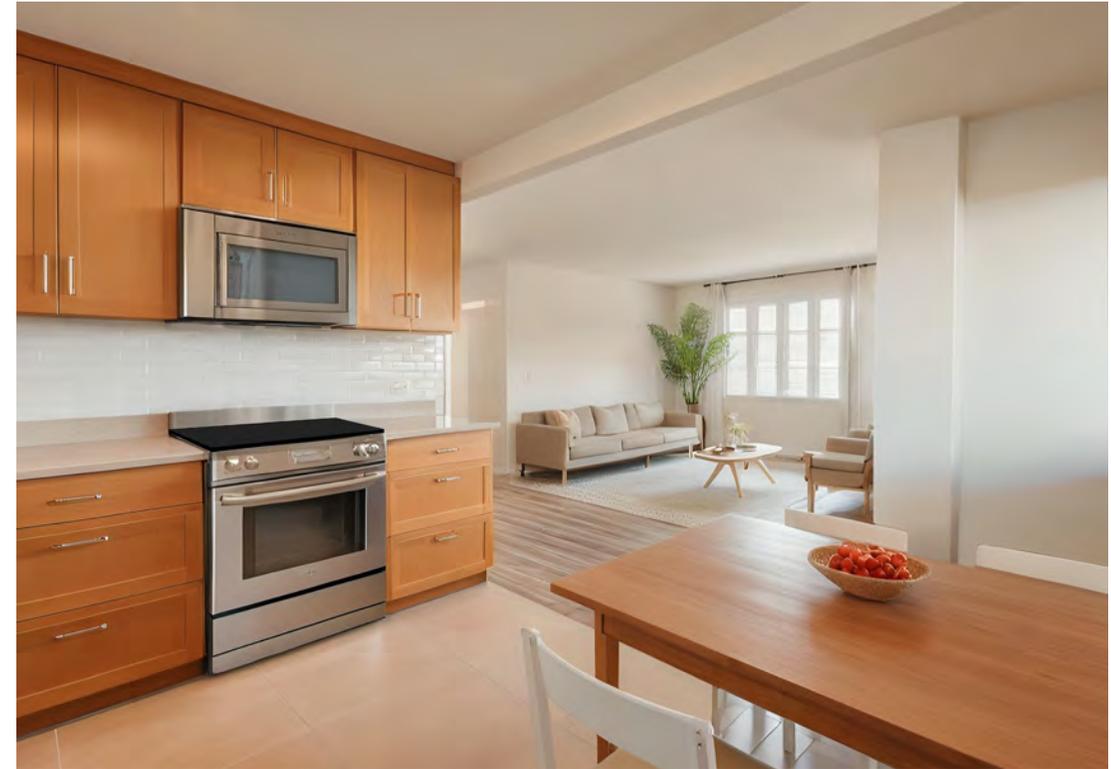
Estas imágenes muestran un antes-y-después foto y ilustración de ejemplo de un apartamento renovado completamente, incluyendo pisos, electrodomésticos y gabinetes nuevos, a lo largo de mejoras eléctricas y de la plomería. La pared rosada podría ser eliminada para abrir el apartamento y crear un plano de planta más moderno.

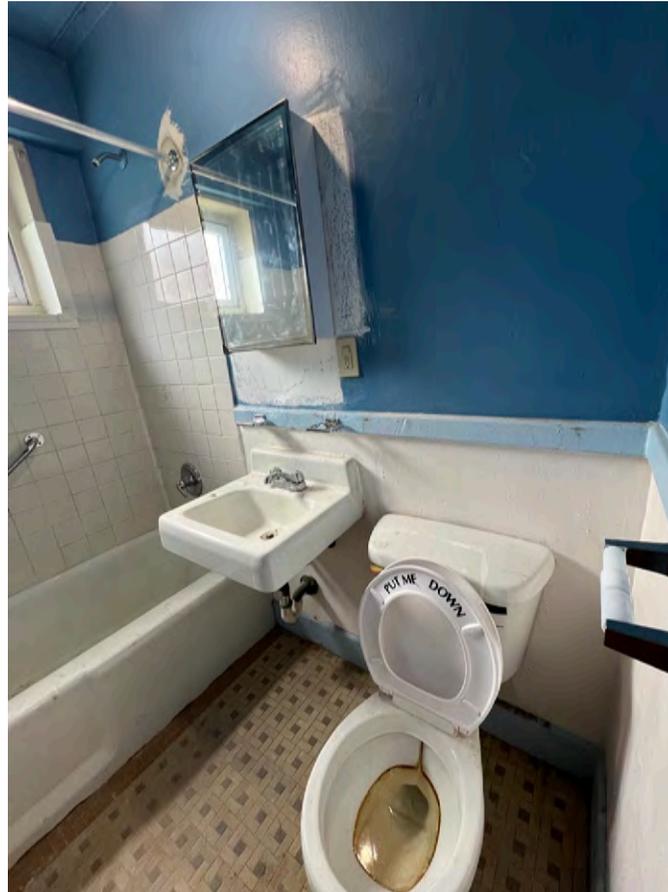
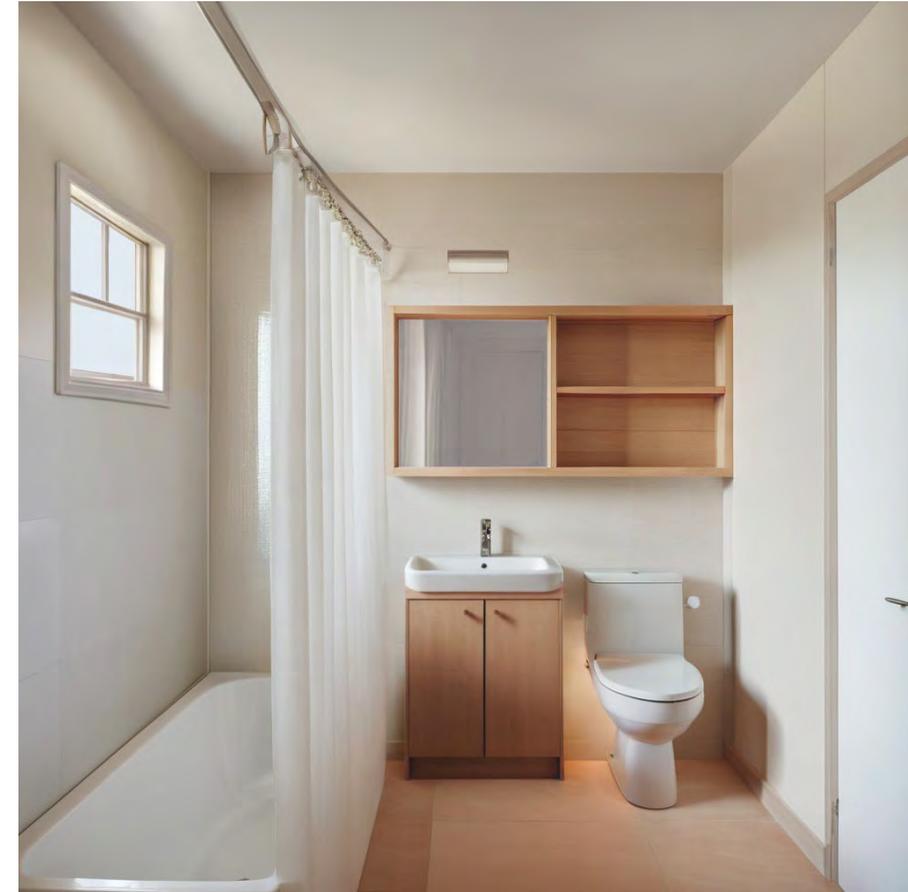
Estas imágenes muestran un antes-y-después foto e ilustración de ejemplo de un baño con accesorios de plomería, pisos, y gabinetes nuevos.
